Esteettömyyskartoitus Porvoon suosituimmissa matkailukohteissa

Laura Veikkanen

Esteettömyyskartoitus tehtiin liikuntaesteisen matkailijan näkökulmasta Porvoon yhdeksässä suosituimmassa matkailukohteessa. Esteettömyyskartoitusta tehtäessä käytettiin apuna Invalidiliiton luomaa Rakennetun ympäristön esteettömyyskartoitus -opasta. Kartoitukset suoritettiin 15.1.2013. Kartoituksessa käytettiin aiemmin mainitun Invalidiliiton esteettömyysoppaan mittausohjetaulukkoa (liite 1).

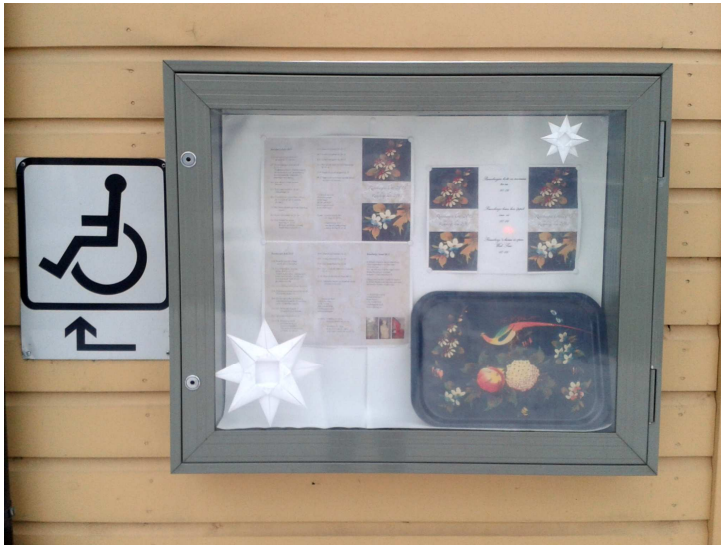
Runebergin kodin pääsisäänkäynti ei ole sopiva pyörätuolilla liikkuvalla, mutta pääsisäänkäynniltä löytyy selkeä opastus toiselle, esteettömälle sisäänkäynnille. Runebergin koti on vanha rakennus, mikä tarkoittaa lähtökohtaisesti ahtautta, kapeutta sekä korkeita kynnyksiä. Tästä syystä kodin sisällä on melko hankala liikkua mahdollisten apuvälineiden (pyörätuoli, kävelykepit) tai lastenrattaiden kanssa. Kodin puutarhassa liikkuminen voi myös olla apuvälineiden kanssa hankalaa ja vaivalloista; se sijaitsee rinteessä ja on ruohopintainen.

Kuva 1 Runebergin kodin opastekyltti. (Veikkanen, L. 2013.)

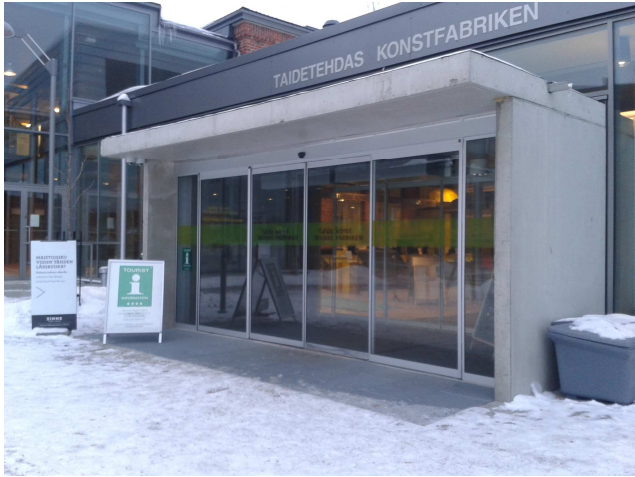
Taidetehdas markkinoi itseään esteettömänä tilana, ja sitä se suurimmaksi osaksi onkin. Ulko-ovet ovat automaattisia ja sisätilat ovat avarat ja hyvin opastetut. Portaiden vaihtoehtona on aina luiska tai hissi. Taidetehtaalta löytyy myös inva-wc. Kuitenkaan esimerkiksi ravintola Sinneen ei pääse esteettömästi suoraan Taidetehtaan tiloista, vaan sinne johtavat portaat. Pyörätuolilla liikkuvan on kierrettävä ulkokautta, missä ensin kuljetaan sisälle melko painavasta ulko-ovesta, sitten on edessä ahdas tuulikaappi ja lisäksi vielä toinen ovi.

Kuva 2 Taidetehtaan esteetön sisäänkäynti (Veikkanen, L. 2013.)

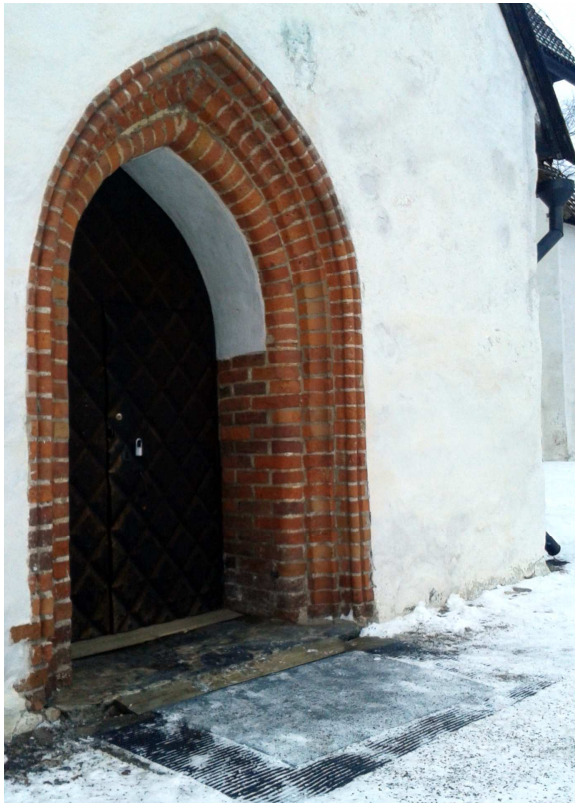
Porvoon tuomiokirkko sijaitsee liikuntaesteisten liikkumista ajatellen melko hankalalla paikalla, korkean kukkulan laella. Tuomiokirkko on kuitenkin yksi harvoja kohteita Vanhassa kaupungissa, jonne on mahdollista ajaa autolla sisäänkäynnin välittömään läheisyyteen. Tuomiokirkon piha, kuten muukin vanha kaupunki, on mukulakiveä, mikä hankaloittaa apuvälineiden kanssa liikkuvien kulkua. Kirkon ovelle johtaa luiska,

mutta itse ovi on melko painava. Sisällä on tarpeeksi tilaa liikkua pyörätuolin kanssa, mutta lähes jokaisessa oviaukossa on kynnyks.

Kuva 3 Tuomiokirkon sisäänkäynti. (Veikkanen, L. 2013.)

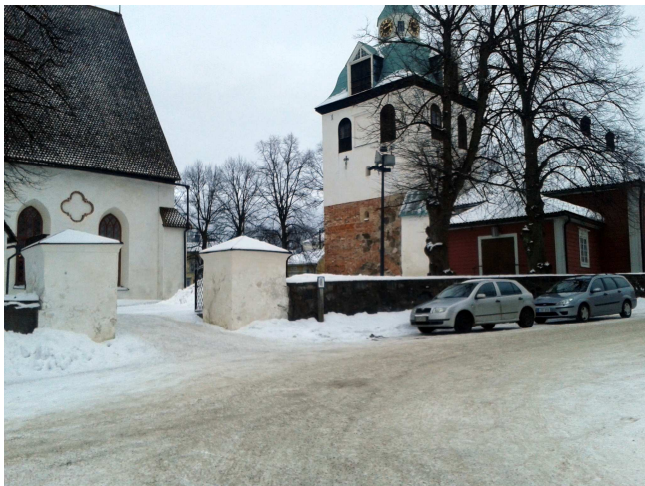
Kuva 4 Pysäköintipaikat Tuomiokirkon välittömässä läheisyydessä. (Veikkanen, L. 2013.)

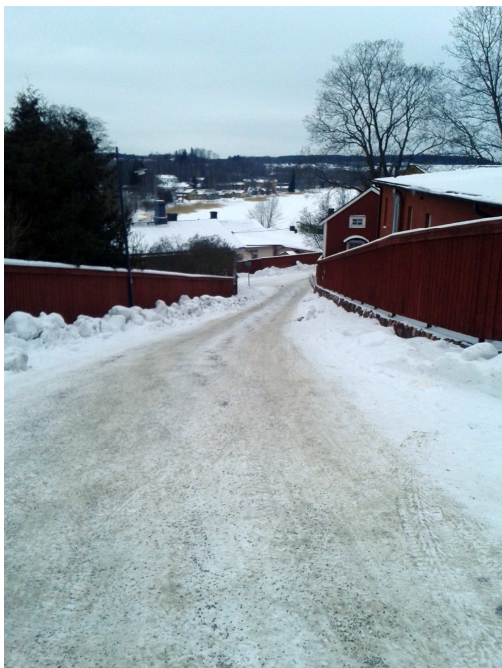
Kuva 5 Jyrkkä mäki Tuomiokirkolta. (Veikkanen, L. 2013.)

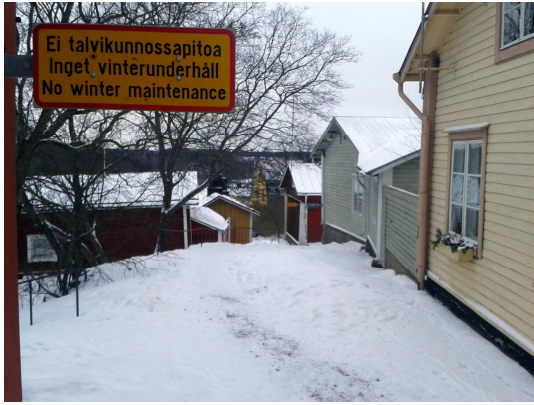
Esteettömyyden kannalta kaupunginosan historiallisuus tuo mukanaan ongelmia. Rakentaminen 1800-luvulla oli hyvin erilaista kuin nykypäivänä, eikä samoihin asioihin kiinnitetty huomiota. Koska Porvoon vanha kaupunki on haluttu pitää mahdollisimman autenttisena matkailullisista syistä, se ei ole liikuntaesteiselle ihanteellinen ympäristö. Vanhan kaupungin kadut on päällystetty mukulakivellä sekä kadut ovat muutenkin hyvin epätasaisia ja mäkisiä. Kaikkialta ei löydy jalkakäytävää, mutta jos löytyy, se on yleensä kapea sekä huomattavan korkealla autotiehen nähden. Vanhan kaupungin keskustasta poistuttaessa tiet kapenevat ja niiden kunto huononee entisestään, esimerkiksi talvikunnossapidosta ei huolehdi kaikkialla.

Kuva 6 ”Ei talvikunnossapitoa” -kyltti vanhassa kaupungissa. (Veikkanen, L. 2013.)

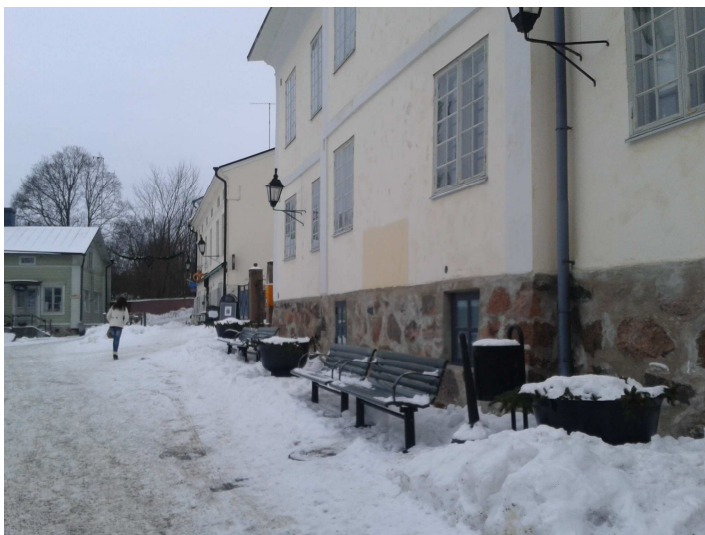
Näin ollen vanha kaupunki ei täytä esteettömyyden kriteerejä. Pyörätuolissa istuvat ja kävelysauvojen tai lastenrattaiden kanssa liikkuvat todennäköisesti kokevat siellä liikkumisen hankalaksi. Iäkkäitä ihmisiä ajatellen vanhassa kaupungissa liikkuminen voi olla raskasta mäkien vuoksi, mutta katujen varsilta löytyy useita levähdyspaikkoja.

Kuva 7 Levähdyspaikkoja vanhassa kaupungissa. (Veikkanen, L. 2013.)

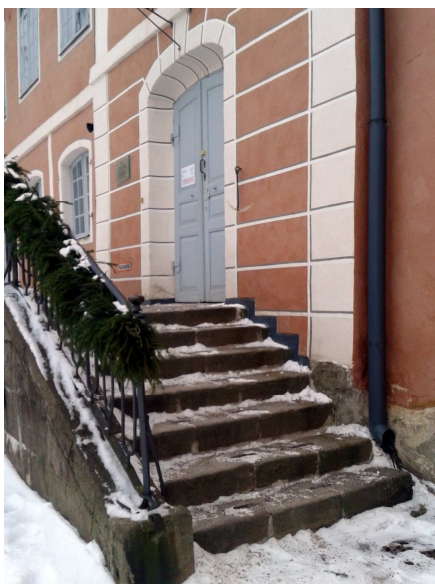
Vanha raatihuone sijaitsee Holmin talon vieressä vanhan kaupungin keskustassa. Se myös kärsii samoista esteettömyyden ongelmista kuin Holmin talokin – sisäänkäynnillä ovat korkeat portaat eikä luiskaa. Toisin kuin Holmin talossa, raatihuoneella ei ole vaihtoehtona esteetöntä sisäänkäyntiä. Tämä rajaa pyörätuolissa istuvat matkailijat kokonaan museon asiakaskunnan ulkopuolelle. Talon sisätilat ovat myös melko ahtaat kävelykeppien tai lastenrattaiden kanssa liikkuvia matkailijoita ajatellen.

Kuva 8 Vanhan raatihuoneen sisäänkäynti. (Veikkanen, L. 2013.)
